## R A P P O R T D ' E X P E R T I S E

TRIBUNAL JUDICIAIRE D'ANGOULEME

ASSOCIATION CLUB MARPEN

IMMEUBLE 2

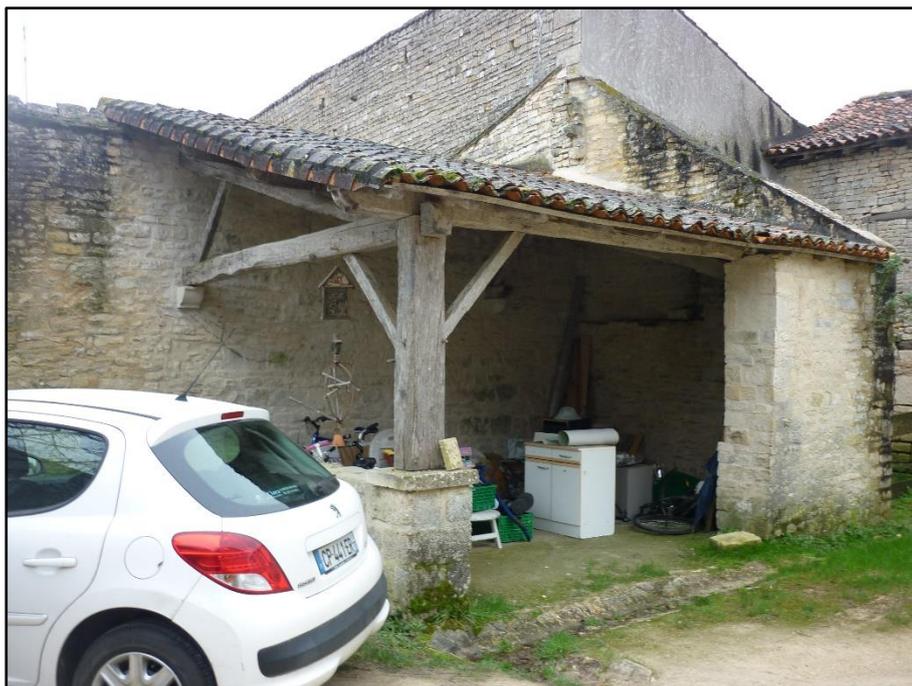
**Petit hangar  
(parcelle n° 467)**

- Relief plat, pour partie empierrée et revêtue de castine avec zone enherbée, état d'entretien moyen
- Présence d'un petit hangar en maçonnerie traditionnelle et structure bois (parcelle n° 467)
