RAPPORT D'EXPERTISE

Concernant un ensemble immobilier

QUINSAC

**VALEUR VÉNALE DANS LE CADRE DE LA LIQUIDATION
JUDICIAIRE DE LA SCOÛTÉ CIVILE CHATEAU PETIT
QUINSAC**

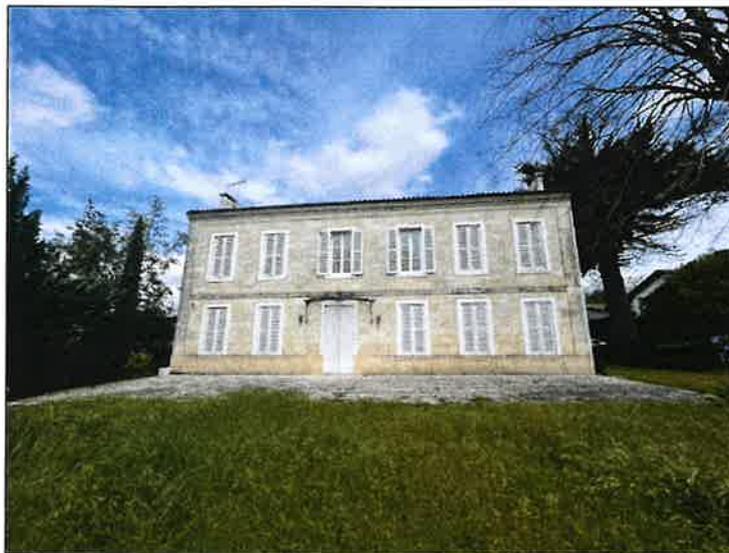
1)- habitation principale :

Couverture en tuiles en très mauvais état à refaire intégralement, sur une charpente en bois.

Présence d'une cheminée en très mauvais état.

- **Habitation dans un état général passable mais présentant des infiltrations en toiture.**

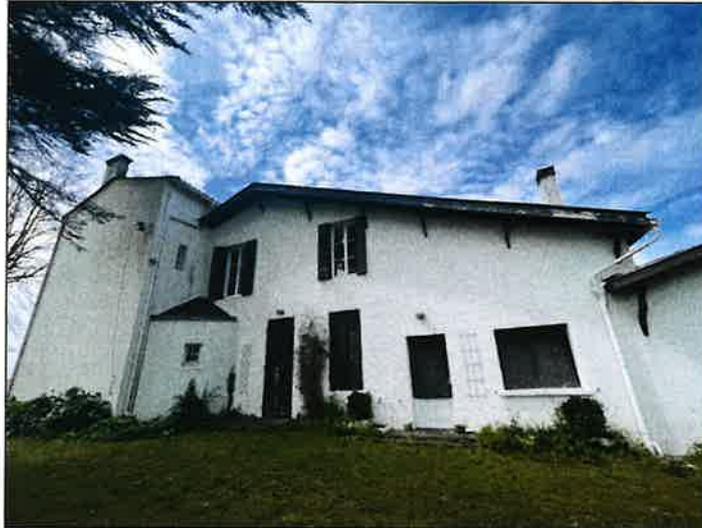
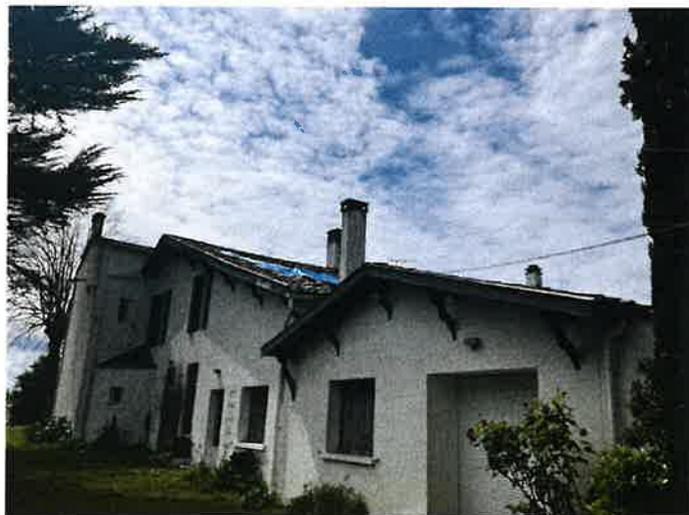
2)- Habitation Annexe :

Couverture en tuiles en mauvais état à refaire intégralement, sur une charpente en bois.

- **Habitation dans un état médiocre avec d'importantes infiltrations en toiture.**

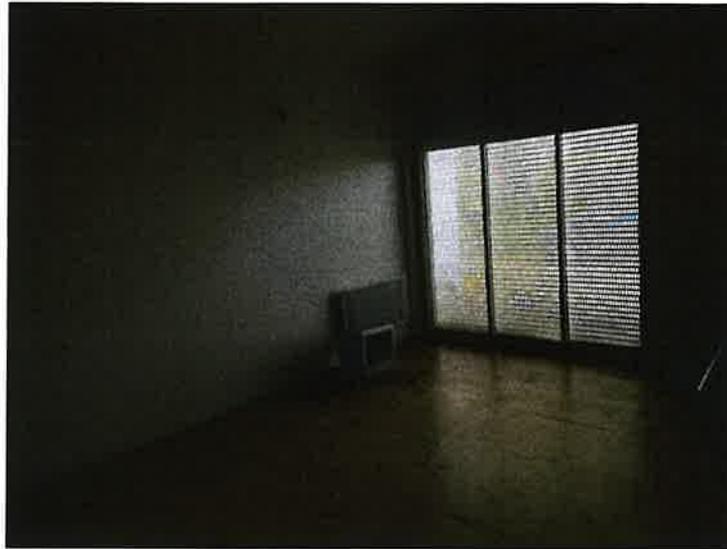
Chambre 1 : Éclairée par une baie vitrée. Parquet au sol, murs et plafond peints. En très mauvais état.

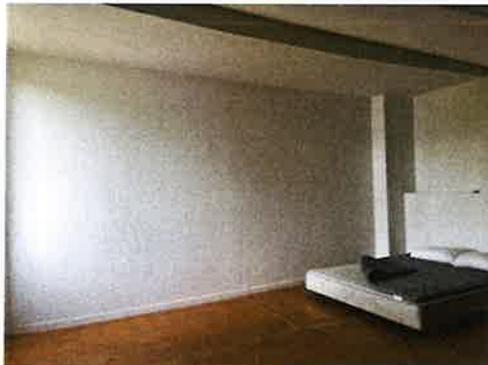
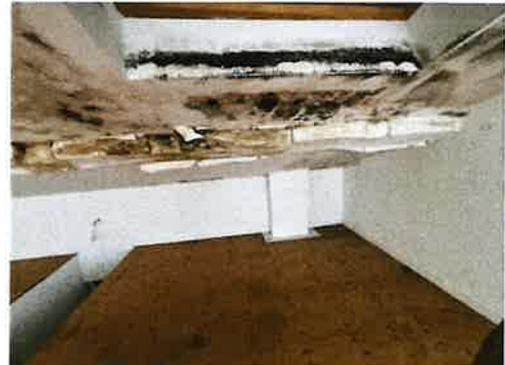
Chambre 2 : Très mansardée. Parquet au sol, murs et plafond peints. Très dégradé par les infiltrations.

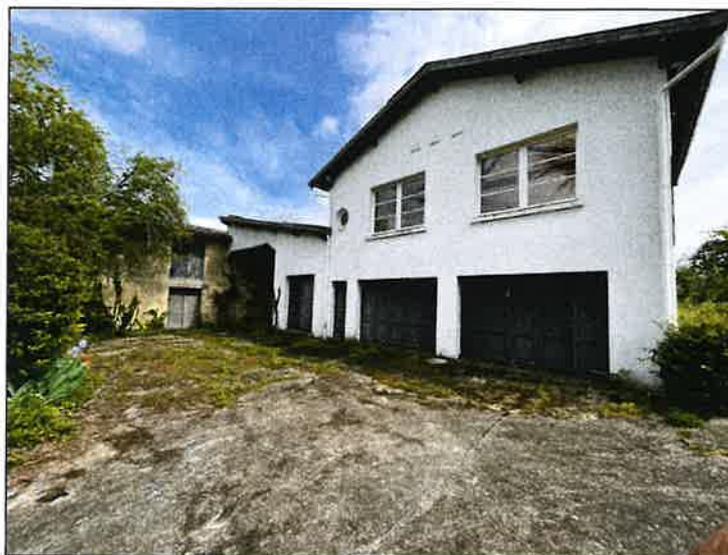
3)- Dépendances :

Couverture en tuiles à refaire intégralement, sur une charpente en bois.

- **Dépendances dans un état médiocre.**

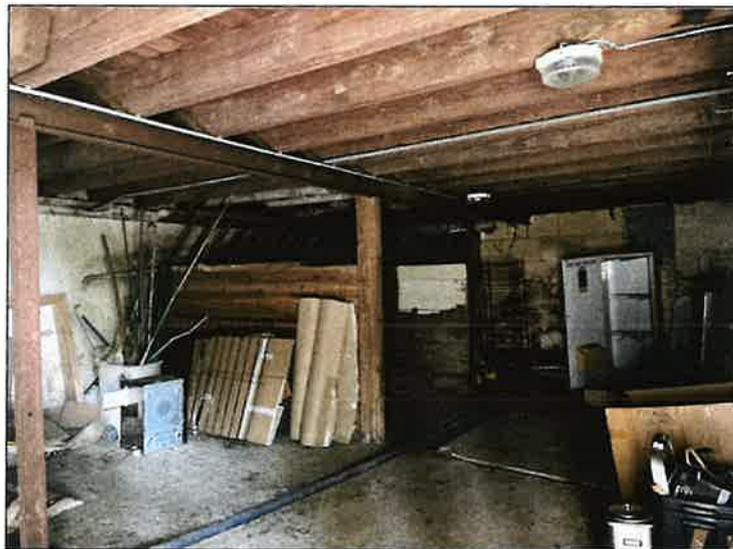
Partie Nord

Couverture en tuiles à refaire intégralement, sur une charpente en bois.

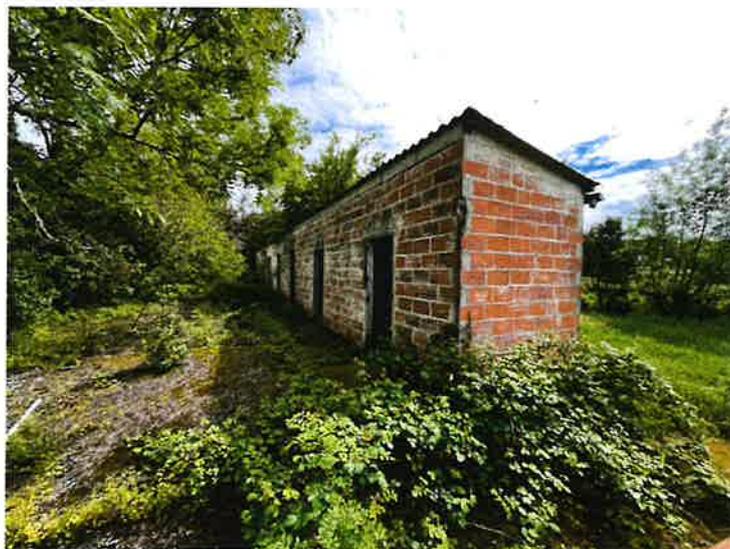
3)- Parcelle Section n°177

Elle est nature de friches en très mauvais état ainsi que de vergers non entretenus. Avec anciens poulaillers cités pour mémoire.
