RAPPORT D'EXPERTISE

Concernant un ensemble immobilier

QUINSAC

**VALEUR VÉNALE DANS LE CADRE DE LA LIQUIDATION
JUDICIAIRE DE LA SCOÛTÉ CIVILE CHATEAU PETIT
QUINSAC**

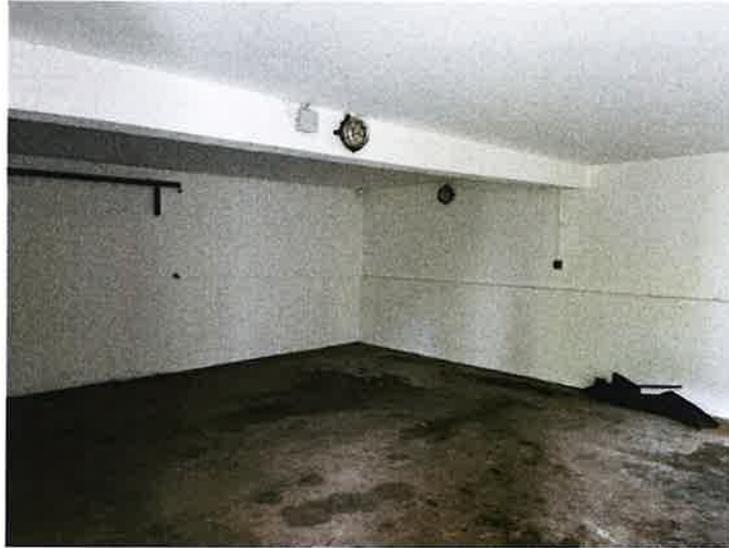
Grand Garage : Pièce noire. Béton au sol, murs et plafond peints.

- **Dépendances dans un état médiocre.**

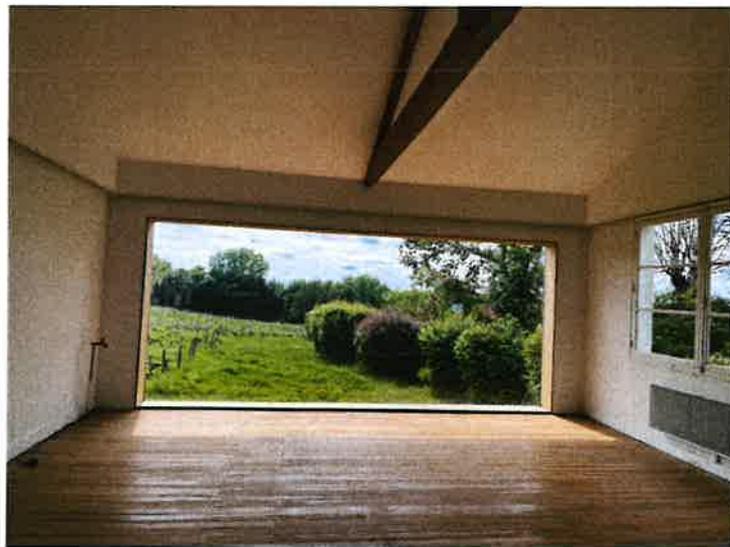
Pièce : Accessible par un escalier. Éclairée par une large vitre sur les vignes et une fenêtre. Parquet au sol, murs peints et plafond lambris avec poutres apparentes.

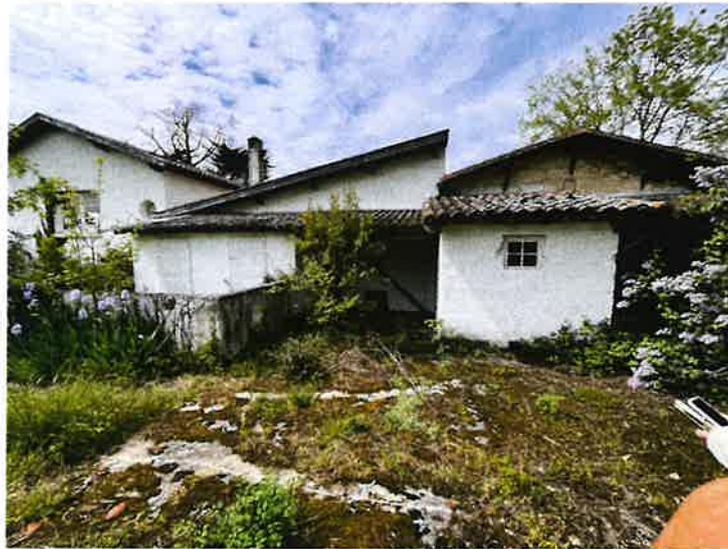
NOTA : Présence d'anciens parcs à cochons côté Sud Est cités pour mémoire.

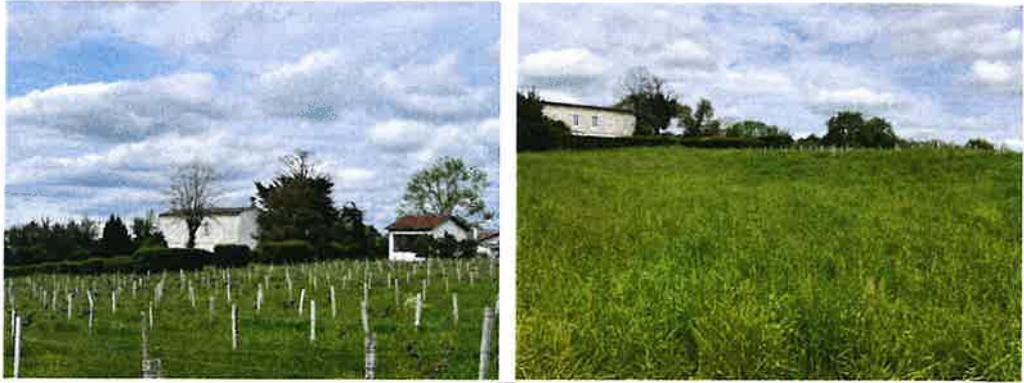
1)- Parcelles section n°481 et 565

Selon le casier viticole informatisé (joint en annexe), cette parcelle est en nature de vieilles vignes de 1964 avec de nombreux manquants ainsi que de prairie non entretenue.
